JCO事故と安全・危機管理

JCO 事故と安全・危機管理

古 田 富 彦*

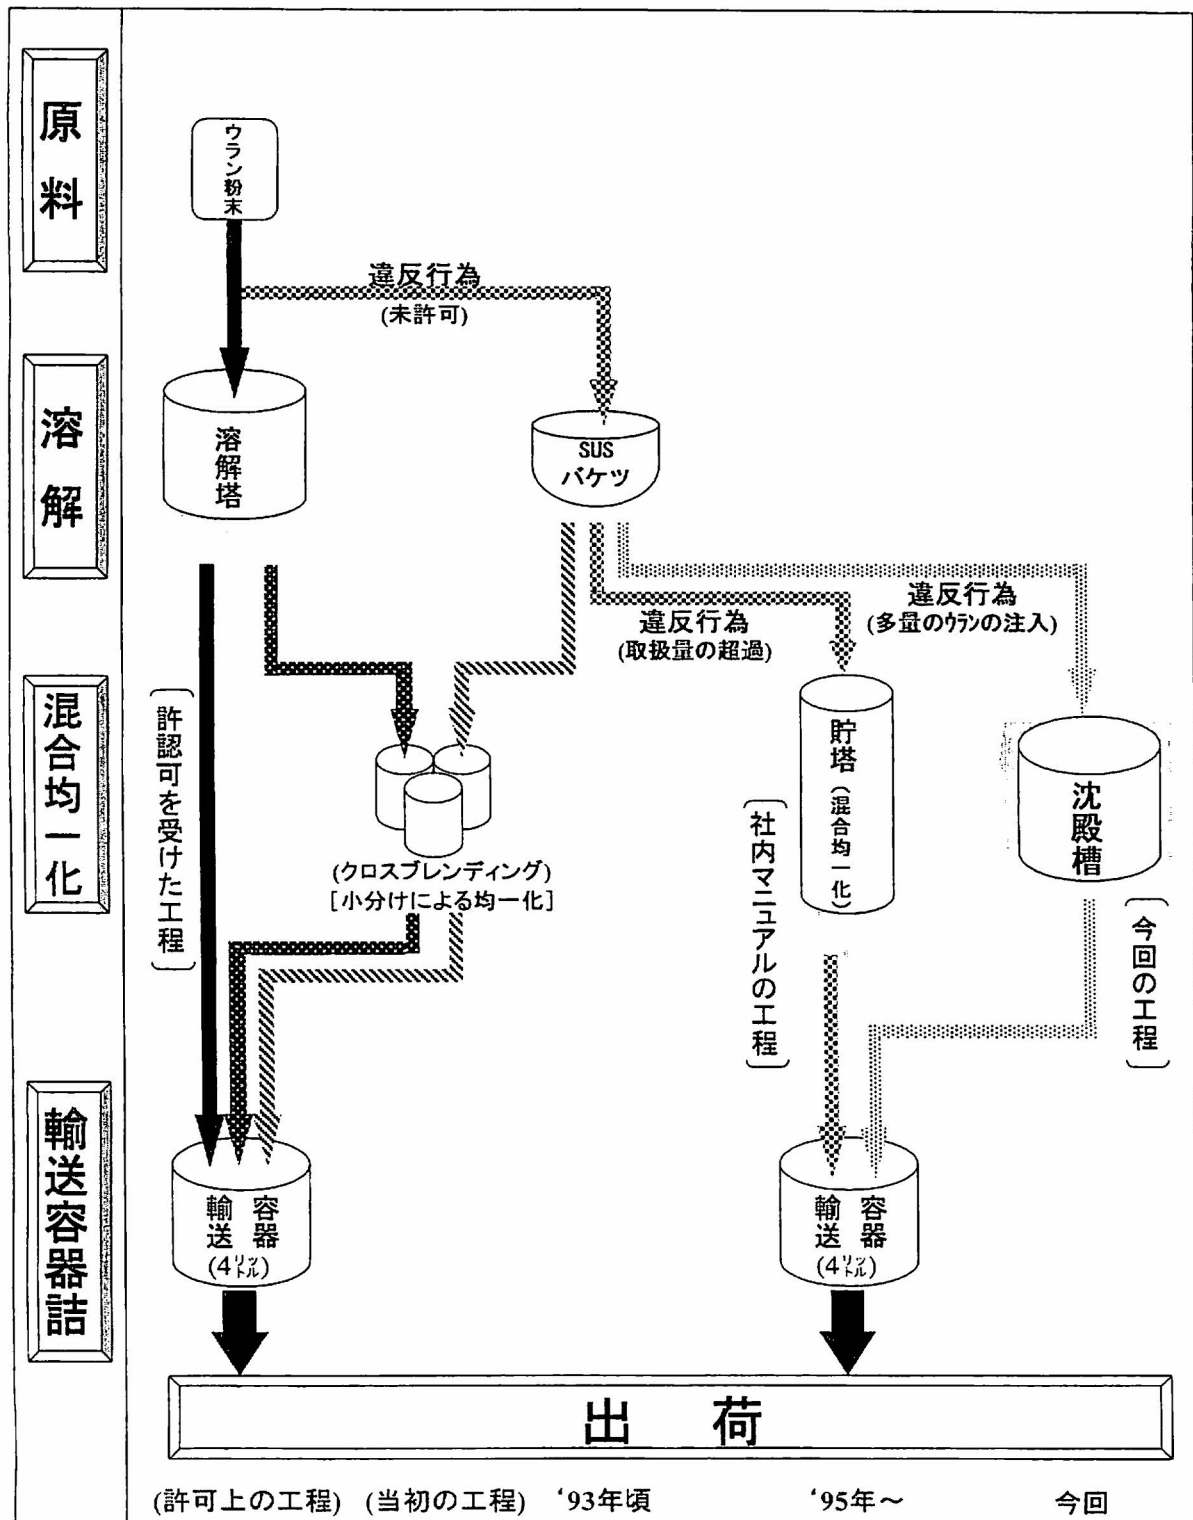
図1 転換試験棟の硝酸ウラニル溶液製造工程¹⁾

事故の直接原因とされている作業員の不安全行為は、「ステンレス容器(10ℓバケツ)を用いて U_3O_8 粉末を再溶解し、安全運転の要件であった1バッチ当たり2.4kgU という臨界管理上の質量制

限值を超える作業を行うとともに、そもそも使用目的が異なり、また臨界安全形状に設計されていない沈殿槽に、臨界量以上のウラン（16.6kgU）を含む硝酸ウラニルを注入したこと」であり、設置許可申請内容からの逸脱であるとともに保安規定に違反する行為である（図1）。このような重大な

過ちが生じないようにするために、溶液系装置の質量制限については、全濃度臨界安全形状で容積的に二重装荷の臨界安全要件を付加するなどの措置により物理的に安全を確保することが必要であると考えられる。また、作業性を考慮した所定の装置以外の機器類の使用ができないフェールセーフ・フールプルーフ等の多重防護の設計にし、本質安全化を検討する必要がある。同時に、所定の装置以外の機器類の使用については運転管理上の禁止事項として定めておく必要がある。さらに、従業員の臨界に関する認識不足を是正するために臨界管理方法を熟知させ、また核燃料物質の移動に係る承認手続きの徹底などにより、質量制限値が遵守される運転管理体制を構築することが重要である。
